Project Manager Pałac Sztynort w Polsce

Baubericht

Frühjahr 2024

Schloss Steinort/Masuren

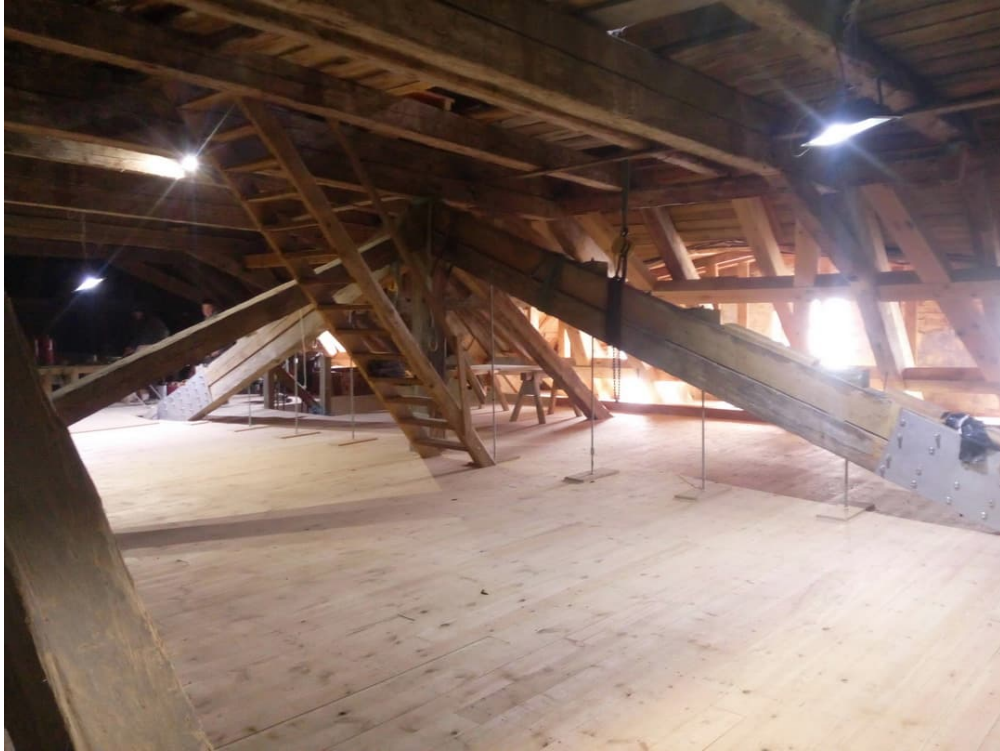
Bild 1 Blick auf das Hängewerk über dem Treppenhaus im Kernbau nach Abschluss der Maßnahmen zur Notsicherung in diesem Bereich

Wegen der großen Spannweite hatte man schon bei der Errichtung des Kernbaus die Deckenbalken an einem Hängewerk aufgehängt. Hier war behutsam eine Ertüchtigung notwendig. Der in der Außenwand fehlende Ringanker wurde in Carbon-Mauerwerk ersetzt und gewährleistet damit eine ausreichende Aussteifung des darunter liegenden Treppenraumes.

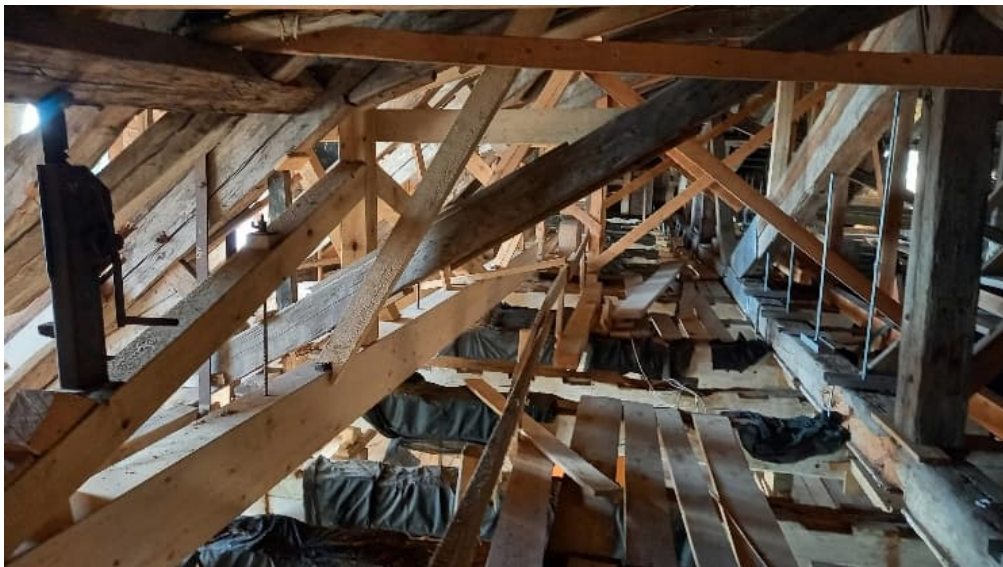
Bild 2 Zum Vergleich: Der gleiche Bereich wie in Bild 1, Blick aus entgegengesetzter Richtung, aus dem Jahr 2020

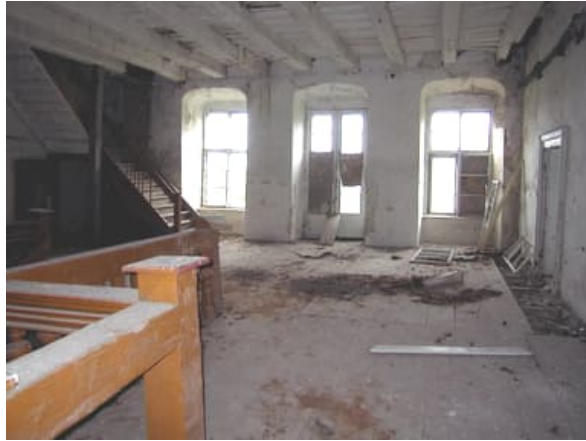
Bild 3 Blick in das Obergeschoss des Treppenhauses (Foto: U. Donau 02.06.2001)

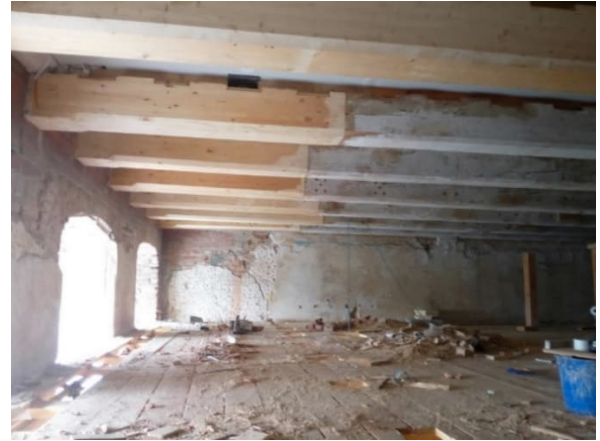
Bild 4 Balkenaufleger auf der Außenmauer nach der dauerhaften Sicherung 2024

Um den Anforderungen des Brandschutzes zu genügen, musste die Decke zum Dachraum hin mit einem in Polen bauordnungsrechtlich zugelassenen Schichtenaufbau geschlossen werden. Viele kleine Details waren ingenieurmäßig und handwerklich zu lösen. Die Hauptarbeiten sind termingerecht abgeschlossen worden, jedoch fehlte zum Jahresende die Zeit, die Fläche zu beräumen. Inzwischen konnten diese Restarbeiten beendet und Fotos gemacht werden - sowohl vom Blick in den Dachraum als auch von der Unterseite der Decke. Die großen Balkendurchbiegungen und die unterschiedlichen Auflagerhöhen auf dem Mauerwerk konnten beseitigt werden.

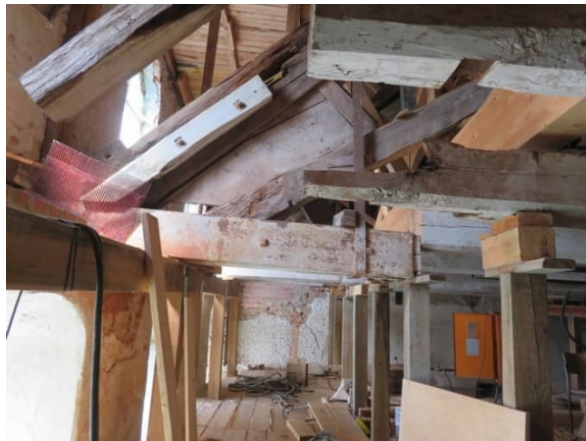
Bild 5 Mehrfach in der Vergangenheit saniertes Auflager

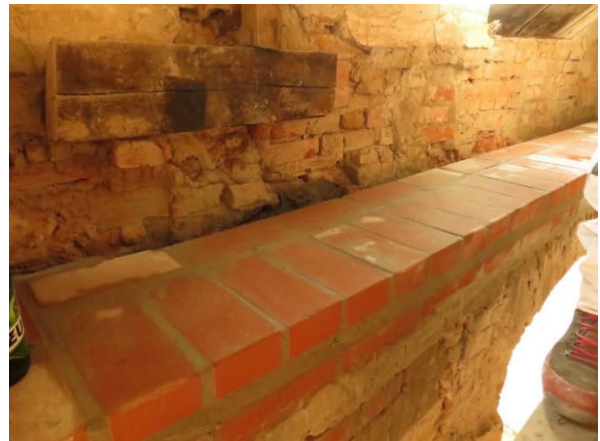
Bild 6 Neuer Ringanker aus Carbon-Mauerwerk

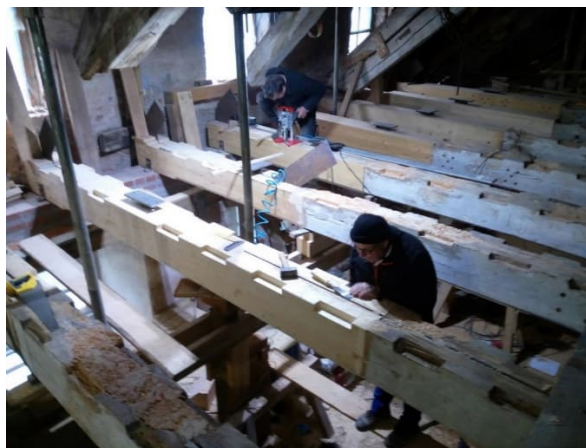
Bild 7 Ersatz der alten Balkenköpfe

Unser Ziel in 2023 war es, die Decke über dem Treppenhaus zum Dachgeschoss fertig zu bekommen. Eingebunden war dabei der statisch notwendige Ersatz fehlenden Dachgebälks hinter dem neogotischen Giebel. Beim Aufsetzen um 1860 waren die dahinter liegenden Sparren und Dachstuhlhölzer herausgeschnitten worden, um noch ein paar Räumlichkeiten im Dachgeschoss zu gewinnen. Der Dachstuhl hat logischerweise mit einigen erheblichen Verformungen darauf reagiert. Die darunter liegende Decke musste wegen der bis 1860 entstandenen Einregenschäden im Bereich der Balkenaufleger schon einmal saniert werden. Seitdem waren erhebliche Durchbiegungen der Deckenbalken eingetreten, wie man an der Aufnahme aus dem Jahr 2001 erkennen kann. Der Zustand war inzwischen wieder so schlecht, dass durchweg alle Balkenköpfe erneuert werden mussten. Zusätzlich war auch im Feld strukturell abgebautes Holz neu mit eingelassenen Stahlblechen zu überbrücken.

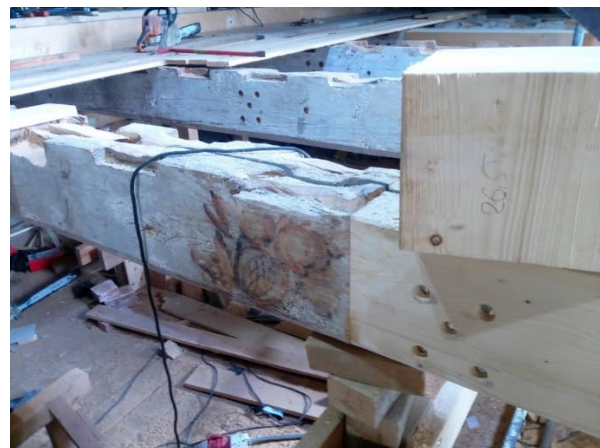
Bild 8 Die geortete Bemalung hatte oberste Priorität
